# Forensic OSINT

## ESTONIA

Contemporaneous Notes of  
Mathias Oscarsson

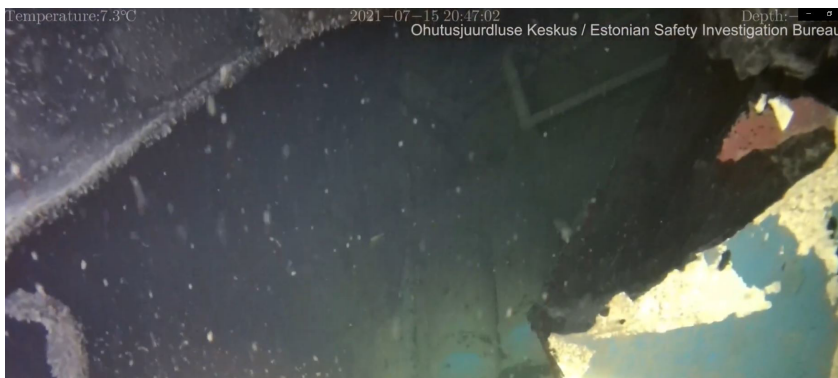
Bildmaterialet från ROV-dykningarna 2021-07-15 (Estonian Safety Investigation Bureau, cirka 20:46:00–20:47:20) visar ett cirkulärt objekt lokaliserat inuti vraket. Objektet uppvisar en central struktur som kan tolkas som navliknande, samt en ringformad geometri med återkommande strukturella element runt centrum.

***Obearbetad bild från ROV dykningen 2021-07-15 / objektet är inte synligt***
